RL 2 Punkt 0

Ausgabe: März 2015

unterstützende Grafik Stand: 01.03.2016

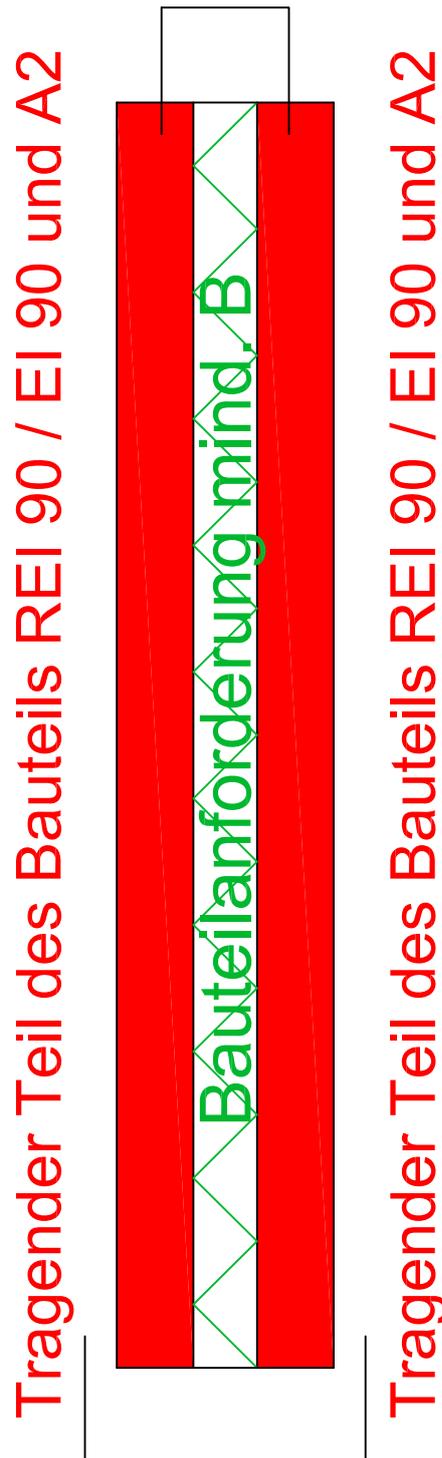
# Dämmung

gemeinsamer  
Bauteil

Bauteil mit Feuerwiderstandsklasse  
in Verbindung mit Brandverhalten A2
